Antiguo convento de Santa María de los Reyes, Sevilla

# EL RESPETO A LA MEMORIA

Preservar el patrimonio pasa por rehabilitar las antiguas construcciones de un edificio que, nacido como palacio, será la sede del Centro de Documentación y Difusión de Arquitectura e Ingeniería Civil de Andalucía.

**texto** Francisco Alcoba González (Arquitecto Técnico. MGM Arquitectos)

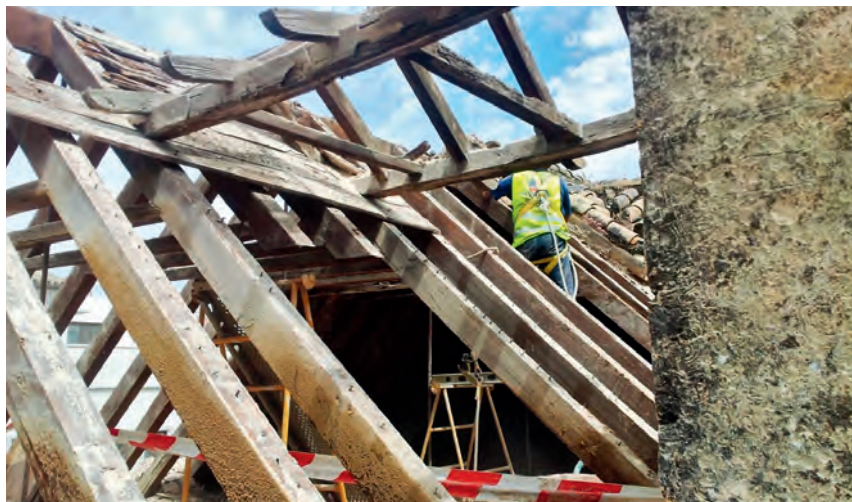
A la derecha, arriba, las cerchas de madera se restauraron, limpiaron y se sustituyeron los palos cuyo mantenimiento era imposible. Abajo, resultado final del interior de cubiertas, una vez restaurado.

**Cubiertas.** En sala de dormitorios, la cubierta está resuelta a cuatro aguas, con apoyo en armaduras de par y nudillo, con elementos de madera que se apoyan en los muros laterales, con tirantes metálicos y pendolón del mismo material para soporte del artesonado de la sala dormitorio. El resto de las cubiertas estaban resueltas por cubriciones provisionales de cerchas metálicas con chapa de fibrocemento. En estos casos, se eliminaron las cubriciones existentes y, provisionalmente, se sustituyeron con chapa metálica. En la sala de labores se determinó que la cubierta provisional se sustituyese por una nueva. Para esta función, se encomendó una nueva estructura metálica que se apoyase sobre unas vigas

de hormigón existentes sobre los muros laterales. Para equilibrar los empujes horizontales sobre los muros laterales de la cubierta de labores se utilizaron unos tendones de postensado, ya que no se colocan tirantes. Sobre las cerchas metálicas se colocaron paneles sándwich como soporte de las tejas cerámicas. Este espacio se ventiló mediante una tronera para evitar condensaciones y poder acceder por ella para su mantenimiento. Las cerchas de madera se restauraron, limpiaron y se sustituyeron aquellos palos cuyo mantenimiento era imposible. La madera se trató contra los agentes xilófagos. Los tirantes existentes se volvieron a colocar y se reconstruyeron las cornisas, acción que fue necesario efectuar para llegar a los durmientes y las cabezas, que están formadas en par e hilera, cubiertas con un tablero de madera y tejas cerámicas. Se pudo salvar un porcentaje importante de cerchas; en otros casos, se colocaron elementos nuevos

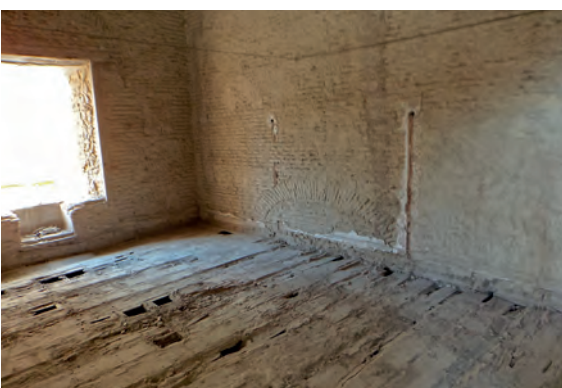
A la izquierda, para recuperar los forjados de madera, primero se desmontó la solería, además de eliminar el relleno existente hasta el entablado. Arriba, imagen de la cubierta de la sala de dormitorios, resuelta a cuatro aguas con elementos de madera.

En sala capitular, sala de labores y rectorio se desmontó la solería, además de eliminar el relleno existente hasta el entablado. Posteriormente, se instalaron conectores a 45° mediante adhesivo epoxi, se realizaron rozas perimetrales alrededor de las salas, dejando embebido un zuncho de borde, y se procedió a la disposición del armado superior y posterior vertido de la capa de compresión de hormigón. Previamente, se trató el trasdós de los artesonados y de las vigas de madera para que no le afectase la humedad del hormigón. Este proceso se llevó a cabo previo apuntalamiento de cada una de las salas a reforzar mediante forjado mixto. Las cargas debidas a la capa de compresión adicional ( $e=12$  cm) estaban ajustadas y eran muy similares a las cargas existentes de relleno y solería previas a la reparación y refuerzo. Las salas que se mantienen se reforzaron para poder soportar una sobrecarga de uso público. Las bóvedas de la escalera principal se reforzaron con una losa de hormigón armada superior, para su

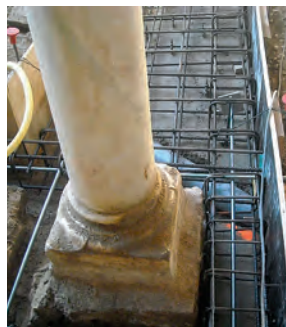
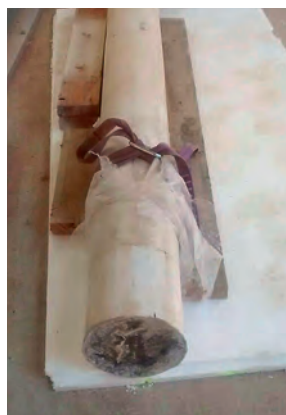
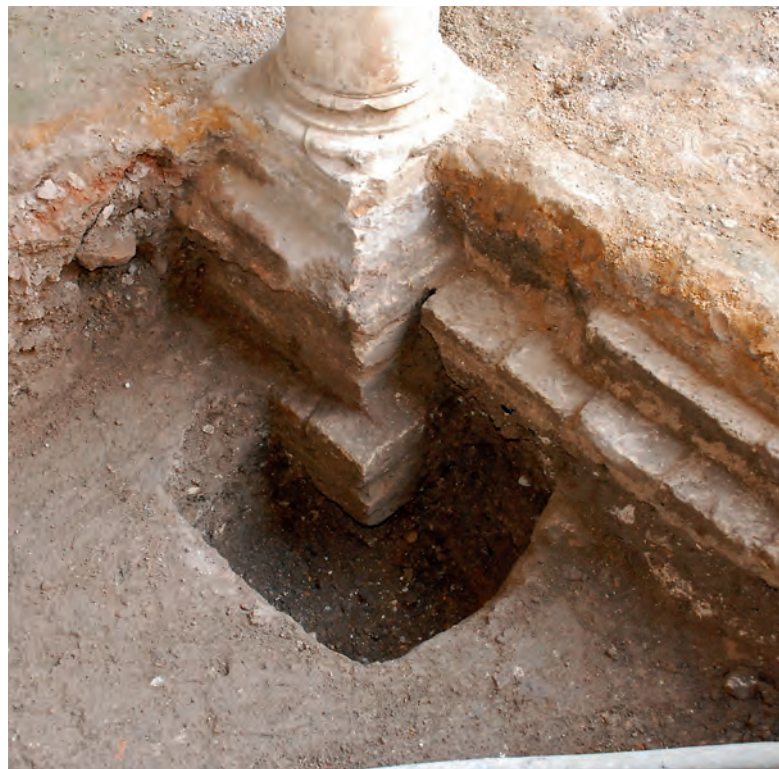
A la izquierda, arriba, armaduras de las columnas del claustro. Abajo, el fuste desmontado. Al lado, estado original de la cimentación de las columnas. En la página siguiente, capitel desmontado (arriba) y detalle de los apeos (abajo).

**Columnas del claustro.** Los ensayos de ultrasonidos realizados por el Laboratorio de Control de Calidad de la Delegación Provincial de Sevilla (Consejería de Fomento y Vivienda), arrojaron unos resultados muy heterogéneos y, en algunos casos, por debajo de los niveles de velocidad de propagación ( $<3.0$  km/s) considerados válidos para este medio. Se llegó a la conclusión de la necesidad de refuerzo de las columnas de mármol del claustro en la planta baja, fundamentalmente por la dificultad de caracterizar la capacidad resistente de las mismas, por su propia heterogeneidad y por el incremento de cargas al que se verían sometidas por el cambio de uso del conjunto rehabilitado. Se adoptó la solución de apeo, extracción, refuerzo y recolocación de las columnas definida en proyecto. El refuerzo consistió en una barra rosca de acero rellena por gravedad/vertido mediante resina epoxi. No se

utilizó un refuerzo de materiales compuestos con un módulo de elasticidad, más próximo al del elemento a reforzar, debido a que su función fundamental era el cosido de las diaclasas para evitar deslizamientos.

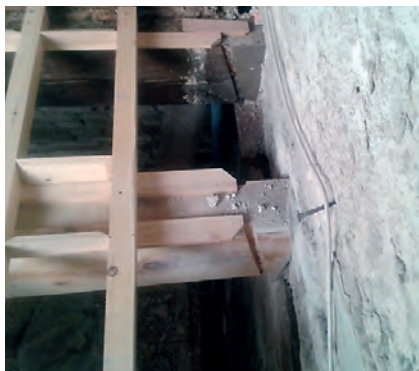
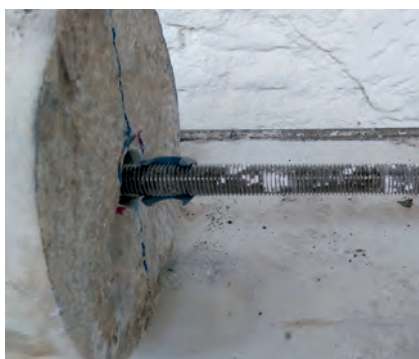
A la izquierda, arriba, restauración de los forjados. Abajo, refuerzo del fuste de columna. Sobre estas líneas, estado que presentaban las celdas.

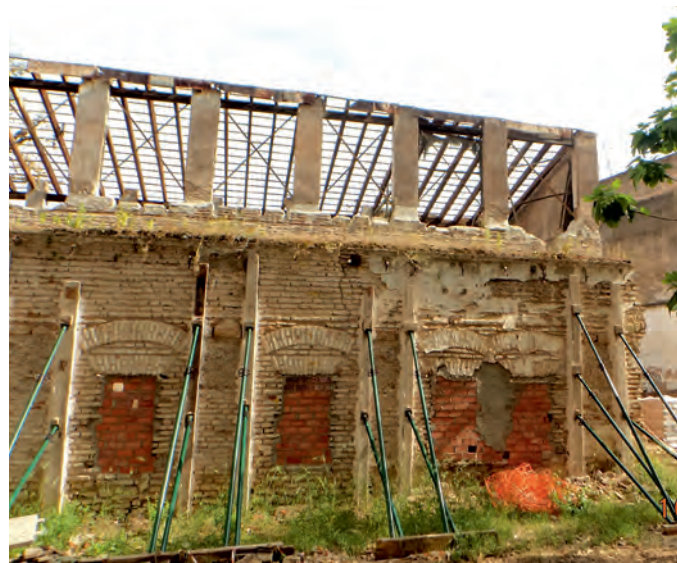
**La situación del antiguo lavadero,** formando esquina, era de ruina técnica. Solo se mantenían los muros. Las columnas del patio están reforzadas y, en algunos casos, revestidas por un muro de ladrillo. La actuación que se llevó a cabo fue consolidar los muros, reforzar y enderezar las columnas del patio y proyectar forjados de hormigón que sustituyesen a los inexistentes forjados originales. Una vez consolidados y arriostrados los
